Kurzgutachten zur Standsicherheit der gemauerten historischen Konstruktion der Unterführung des Fritzenwiesengrabens unter der Mainzer Straße in Dreieich-Offenthal U.Az.: 23-07

1. Aufgabenstellung:

2. Bestandsaufnahme:

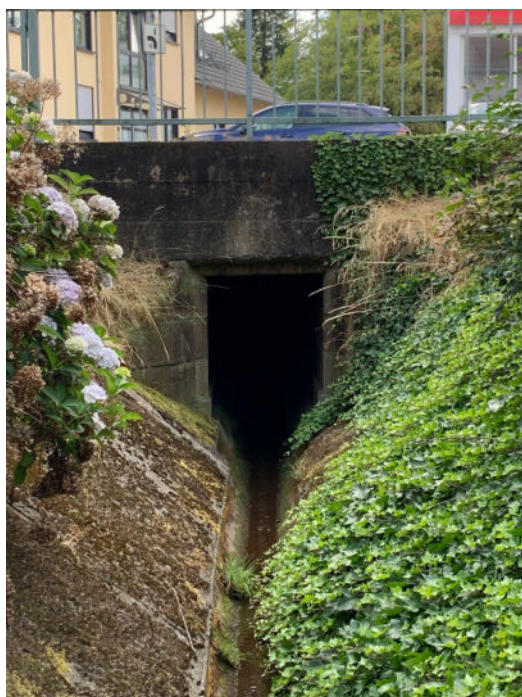
Bild 1 zeigt den nordwestlichen Ausgang der Unterführung und Bild 2 die Innenansicht mit Rinne, Seitenwänden aus Sandstein-Quadermauerwerk (Güte N4) und der Abdeckung aus Sandsteinplatten, die sich über die lichte Breite der Unterführung spannen.

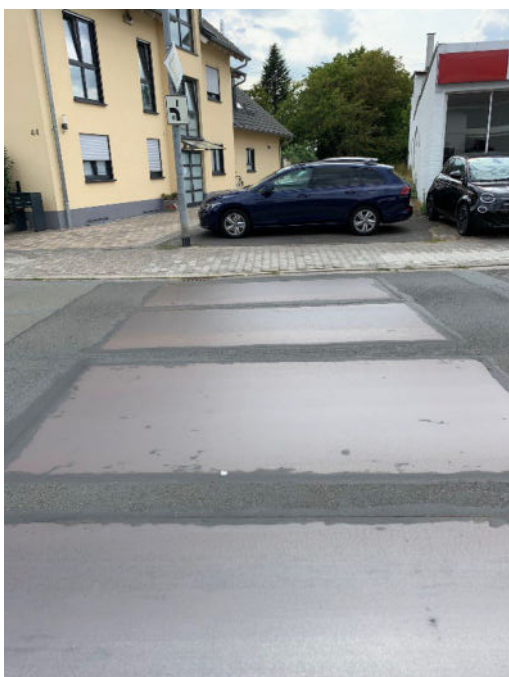
3 Oberseite der Unterführung in Richtung NO

- Besonders betroffen davon (gemildert durch den Einbau der jüngeren, 15mm dicken, lastverteilenden Stahlblechplatten; vgl. Bilder 3 und 4) ist die Sandstein-Abdeckplatte (Pos. 1), weil sie auf Biegung beansprucht wird, aber nur eine geringe Biegezugfestigkeit hat. Dies kann zu Rissen und schließlich zum Bruch der Abdeckplatte führen (Bild 7). Das Provisorium der Stahlblechplatten bewirkt allerdings gegenwärtig, dass dieser Bruch nicht eintritt, sondern weitgehend abgefedert wird

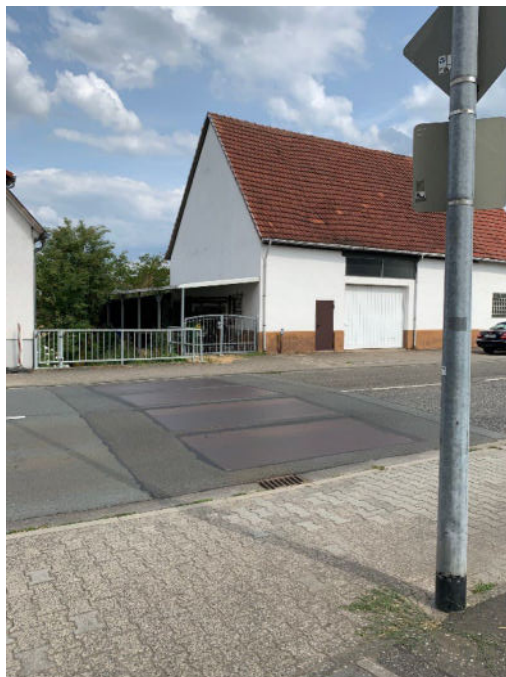
4 Oberseite der Unterführung in Richtung SW

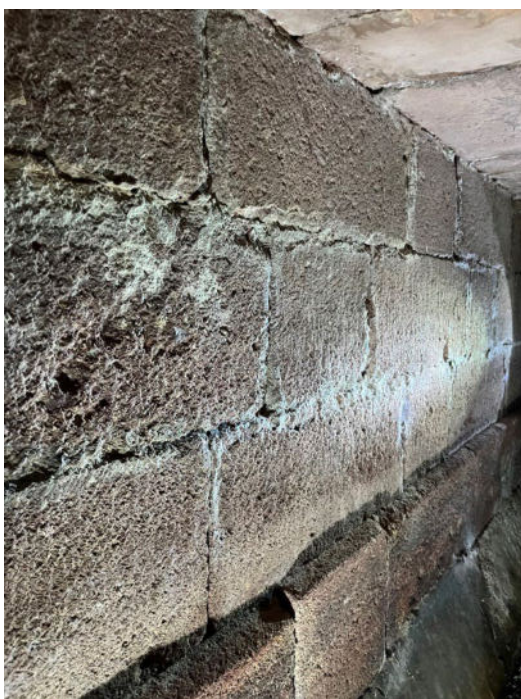
5 Wand-Deckenanschluss

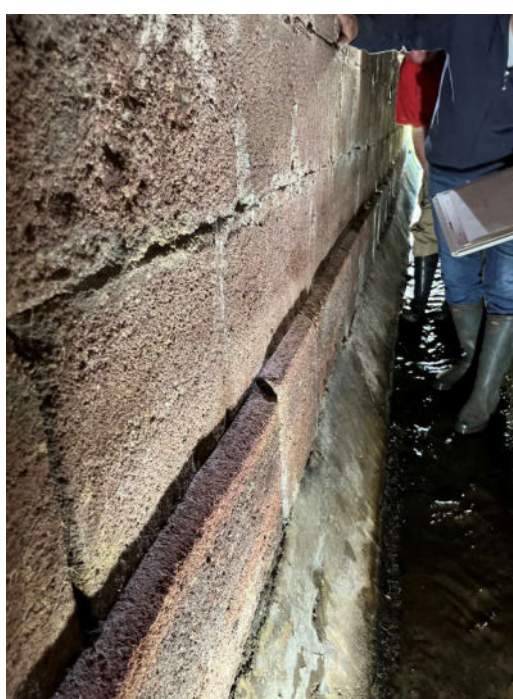
6 Wand-Fußanschluss

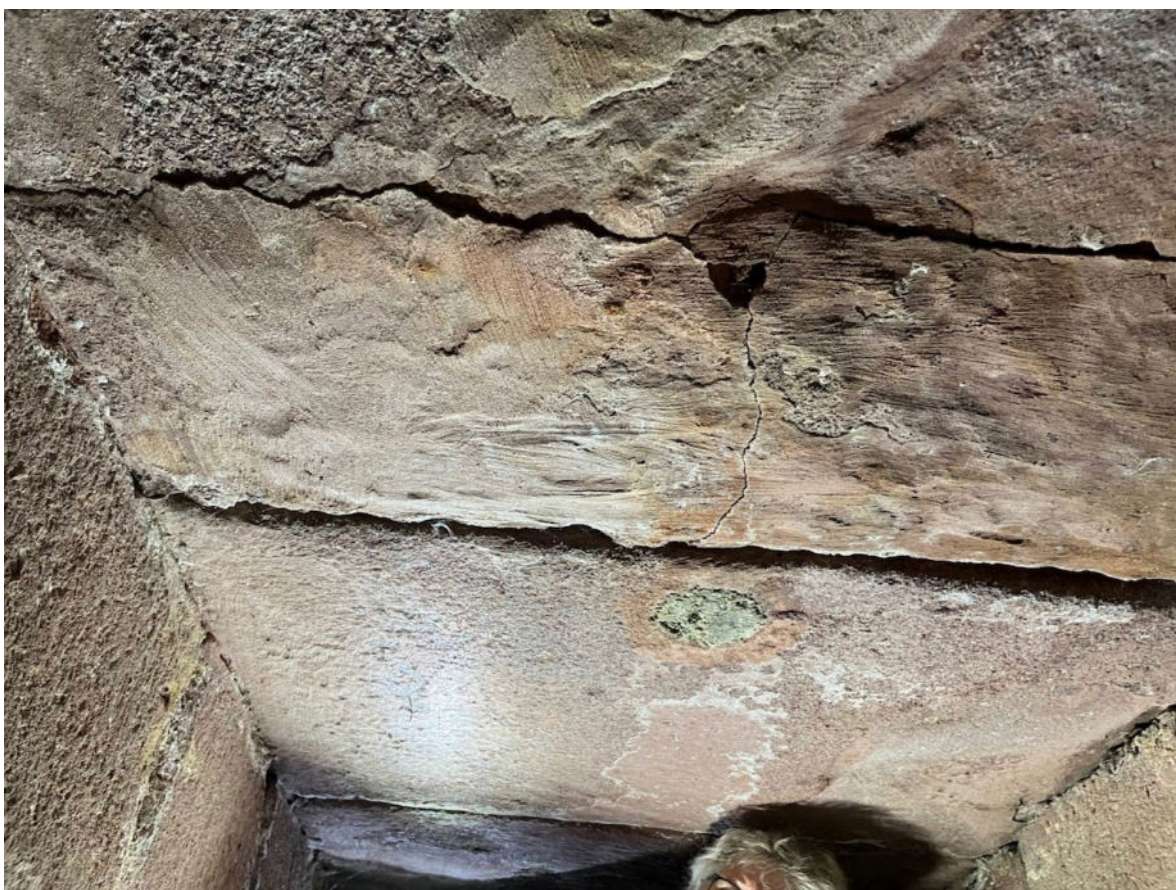
Das Mauerwerk macht trotz seines Alters von 183 Jahren einen massiv guten Eindruck. Die Abdeckung mit Sandsteinplatten weist aktuell einen singulären Riss auf (Bild 7) und ist der am stärksten beanspruchte Teil (mit Feuchtigkeitsbelastung von oben). Der nachträglich Einbau von Stahlblechplatten (600x150x1,5 cm) –

Einbauzeitpunkt ist mir unbekannt – war sicher als eine Maßnahme zur Verringerung von Lastkonzentrationen des modernen Straßenverkehrs auf den Sandsteinplatten gedacht. Ob diese Maßnahme bereits eine Reaktion auf den Plattenriss in Bild 7 war, können wir nicht klären. Die Straße ordnen wir als Gemeindestraße ein, bei der ein 30t-SLW die Bemessungslast darstellt (vgl. Anlage).

7 Öffnen der Längsfuge zwischen den Sandsteinplatten und in einem Fall – wie oben festgehalten – Riss rechtwinklig dazu in Feldmitte.

Wir gehen davon aus, dass dieser Riss der auslösende Faktor für die Entscheidung der Stadt Dreieich ist, zunächst die Abbruchalternative A zu verfolgen.

- **Punktuelle Sicherungsmaßnahmen** sind z.B. (a) der Einzug eines neuen Stahlträgers unterhalb einer gerissen Sandsteinplatte; (b) Aufbetonage einer dünnen Stahlbetonplatte auf den Sandsteinplatten als Schalung (als Folge des möglichen Ausbaues der 15mm dicken Stahlblechplatten); (c) Ausbildung seitlicher Schürzen an die Platte zur Fassung des Wandkopfes und Stabilisierung der Krafteinleitung am Gelenk u.a.m.
- **Objektbetreuung:** Zusammenstellung der Bestandsunterlagen; Organisation, Dokumentation, Auswertung, Veranlassung.

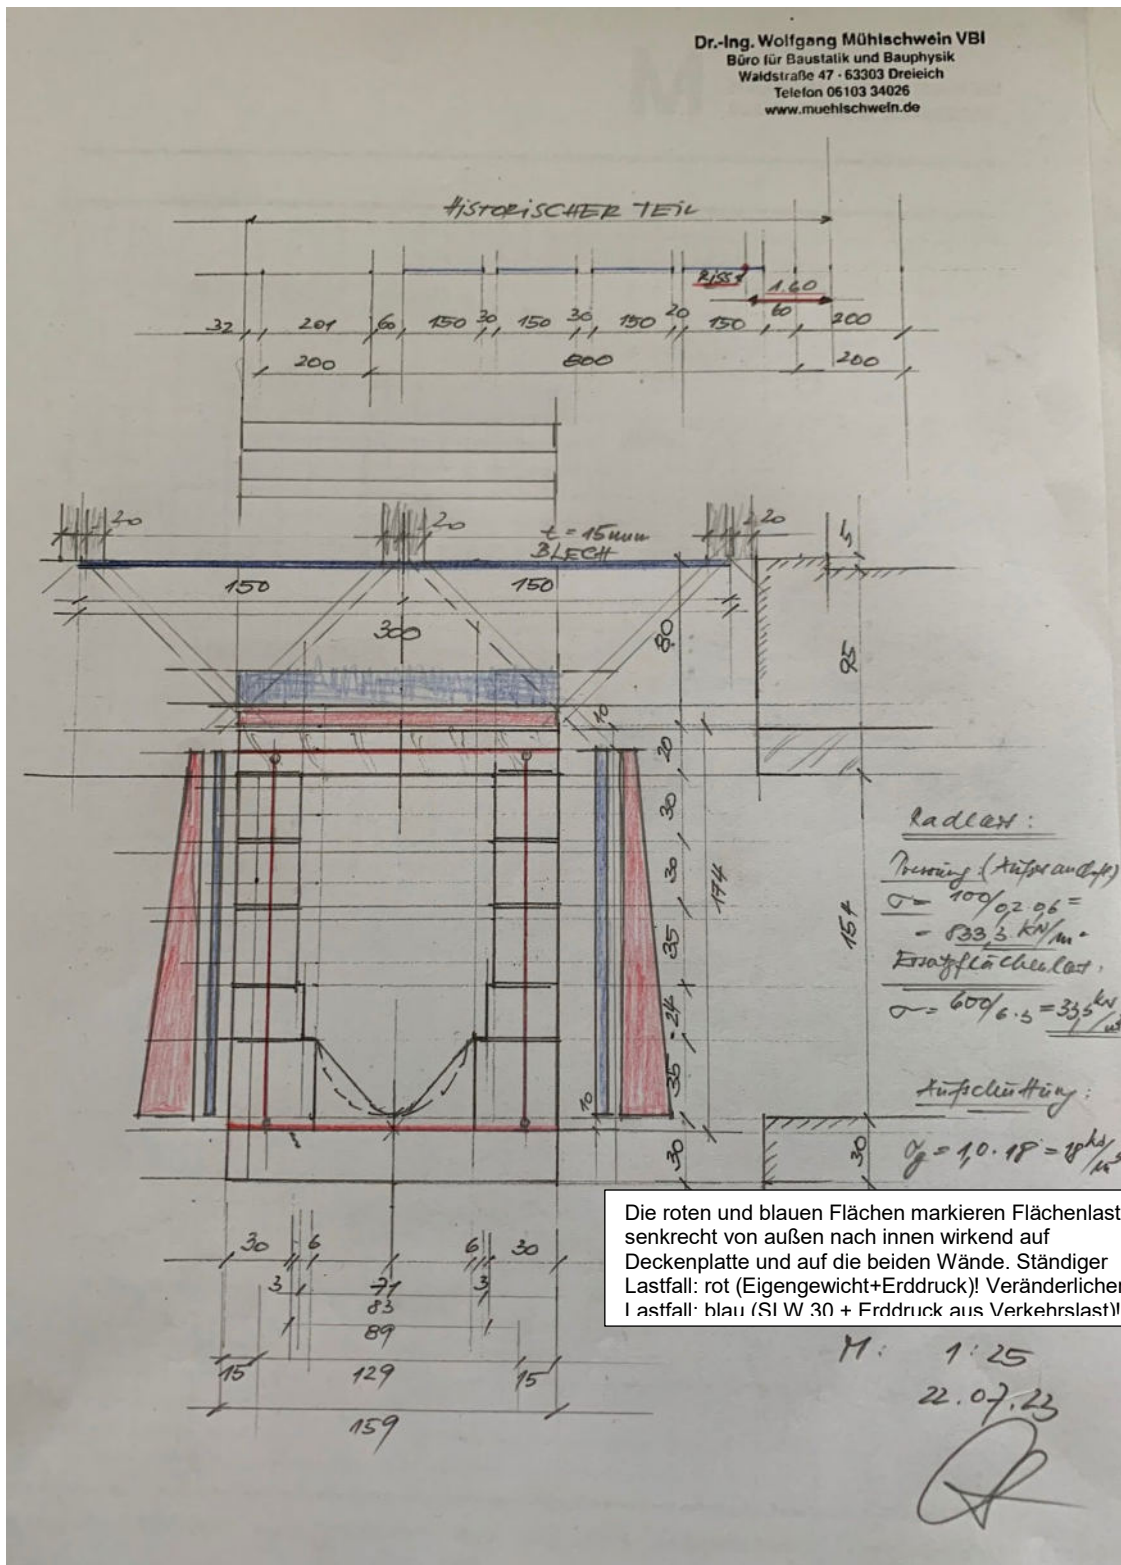
Die Ergebnisse der Begehung wurden in einem Regelschnitt (Bild 8) zusammengefasst (vgl. auch Anlage):

8 Ergebnisse der Bestandsaufnahme (vgl. Anlage)

Da uns keine Unterlagen zur Bestandskonstruktion und deren Geschichte seit 1840 vorliegen, stehen einige Abmessungen in Bild 8 unter Vorbehalt. Dies betrifft insbesondere die Annahme der Dicke der Abdeckplatte (Pos. 1) und der Wanddicke (Pos. 2). Bei der Pflege und Instandhaltung historischer Bauwerke ist die Dokumentenlage über den Bestand ein zentraler Punkt.
